COMPTE RENDU D'INTERVENTION

Maintenance corrective d'un dispositif électronique IR

PLEVENAGE Killian, FABIÉ Eliott

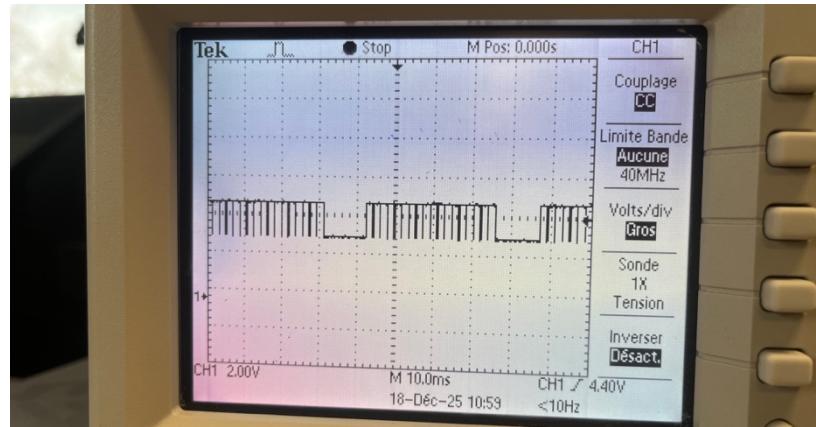
5.1. Présence de Trame en sortie

Avec un oscilloscope, on observe sur la Pin Dout (broche 15 du MC125026) la présence d’une trame. Une trame apparaît mais n’est pas conforme, puisque qu’elle a un comportement anormal (absence de niveaux ‘0’ et ‘1’).

La panne ne provient pas forcément du **MC125026** puisqu'une trame est malgré tout présente lors de l'activation de la broche « TE ». Il se peut qu'elle soit altérée par un composant en aval du **MC125026**.

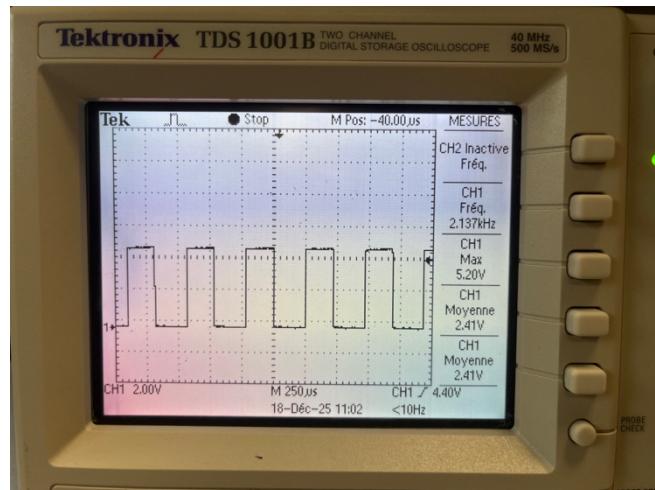
5.2. Fréquence conforme

Nous relevons une fréquence $f = 2,1\text{kHz}$ sur **Dout**, d'après la doc. constructeur elle doit être d'environ $1,7\text{kHz}$. La fréquence mesurée est acceptable.

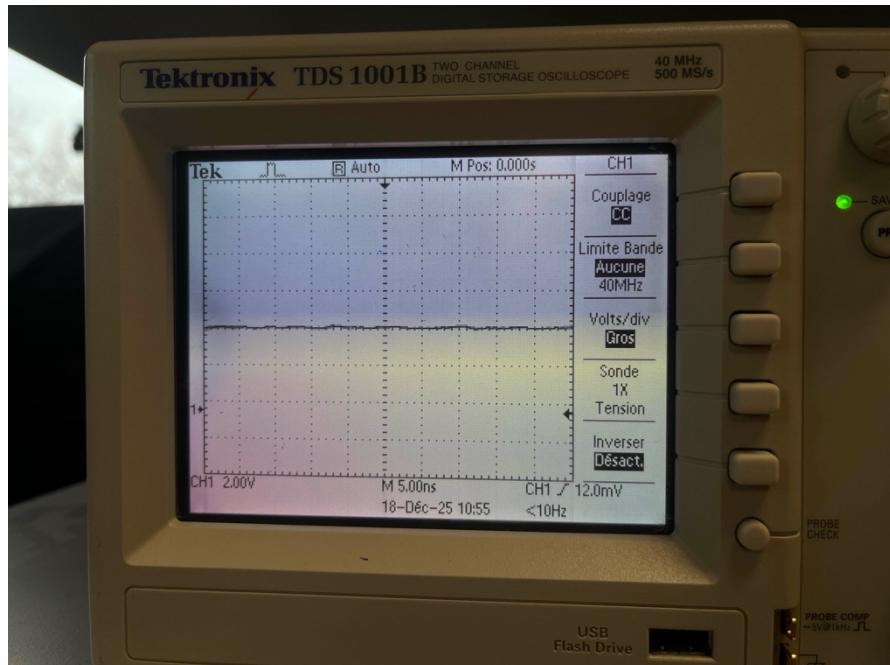
5.4. Trame modulée en sortie de modulateur ($f_{modulation} = 38\text{kHz}$)

Nous observons la trame modulée en sortie du 4011 sur la base du transistor BS107.
Nous n'obtenons aucune trame.

La panne semble donc venir du Modulateur 4011, nous tentons de le remplacer.

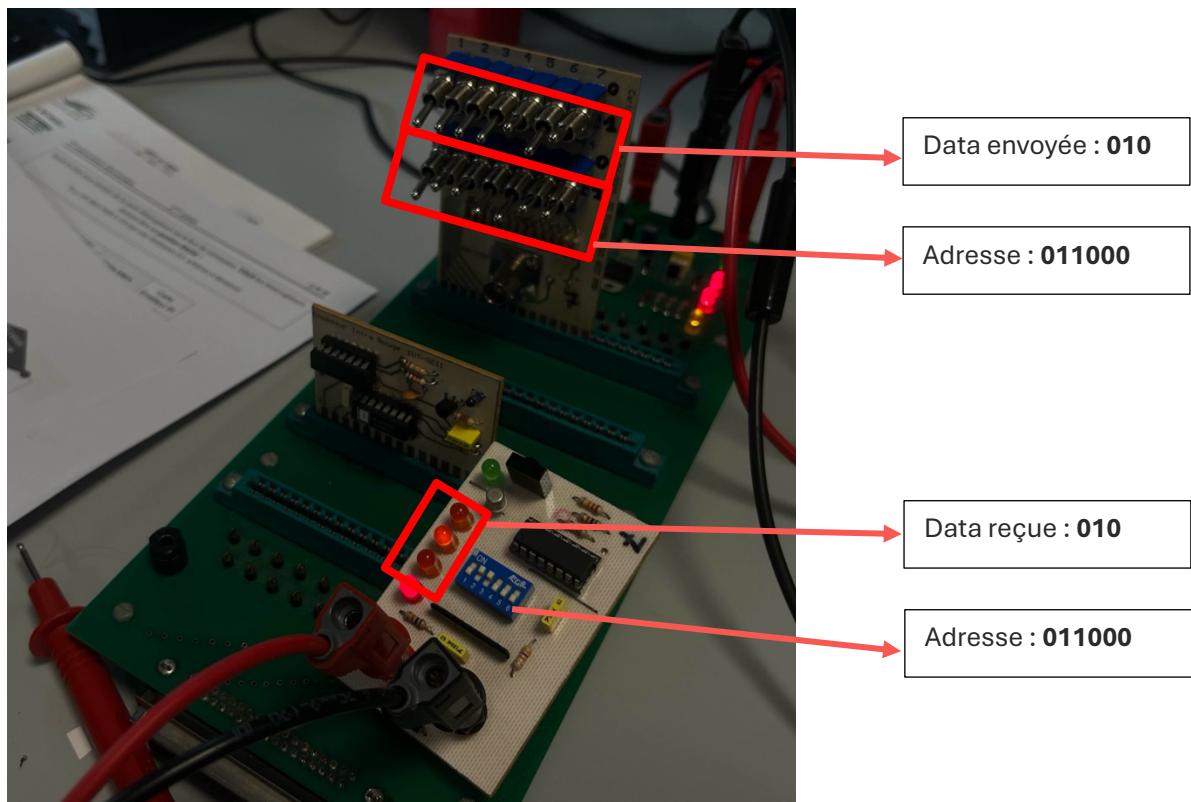
Nous plaçons la carte réceptrice en face de la carte émettrice avec les mêmes adresses et le **transfert fonctionne**. La correction a été appliquée, le système est à nouveau fonctionnel.
