COMPTE RENDU D'INTERVENTION

Maintenance corrective d'un dispositif électronique IR

PLEVENAGE Killian, FABIÉ Eliott

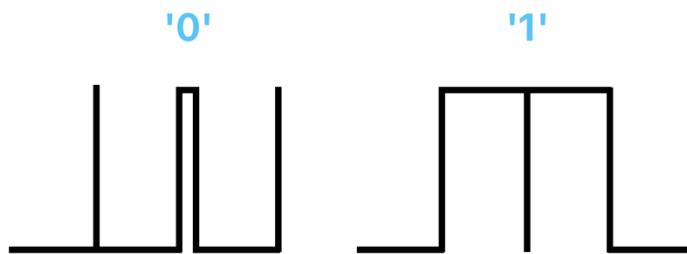
Avec un oscilloscope, on observe sur la Pin Dout (broche 15 du MC125026) la présence d’une trame. Une trame apparaît mais n’est pas conforme, puisque qu’elle a un comportement anormal (absence de niveaux ‘0’ et ‘1’).

D'après la doc. Constructeur le comportement attendu est le suivant :

La panne ne provient pas forcément du **MC125026** puisqu'une trame est malgré tout présente lors de l'activation de la broche « TE ». Il se peut qu'elle soit altérée par un composant en aval du **MC125026**.
